**CONTRATO MENOR DE OBRAS PARA LA REPARACION DE ELEMENTOS
DAÑADOS POR HUMEDADES Y CONDENSACIONES EN DIFERENTES
PUNTOS DE LAS VIVIENDAS SITUADAS EN LA CALLE MACIZO DE
GREDOS, 84 Y 106 EN LA CIUDAD DE VALLADOLID**

5. VIVIENDA EN MACIZO DE GREDOS NÚMERO 84

5.1. INSPECCIÓN DE LA VIVIENDA

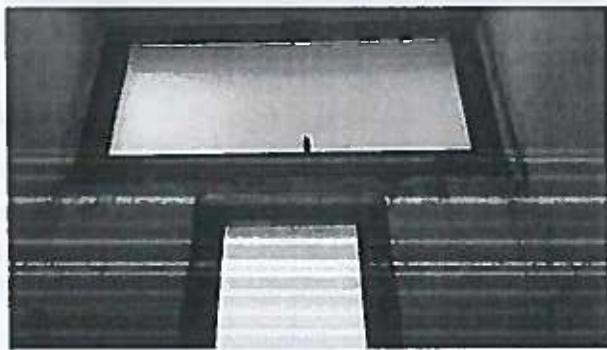
Se observan daños en la fachada del baño consistentes en mohos en el perímetro de la ventana. Esta ventana está ubicada sobre la bañera y el techo inclinado actúa de zona de acumulación de vapor de agua.

Imagen 4: Detalle de mohos producidos en el perímetro de la ventana

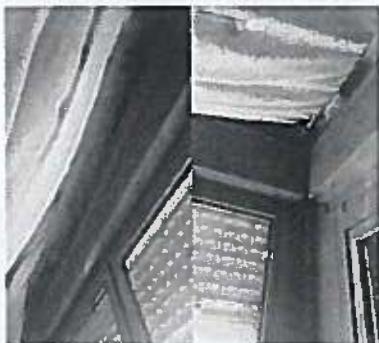
Por otra parte, en la habitación principal de la vivienda aparecen humedades en el encuentro entre techo y pared, en la zona de la ventana y la puerta de acceso a la terraza. El inquilino, también indica que se producen humedades en el interior del armario empotrado.

En esta zona, también se observan humedades en la zona inferior de la puerta de acceso al balcón.

Imagen 5: Humedades en el encuentro de techo y fachada *Imagen 6: Humedad en la zona baja de la puerta de acceso al balcón*

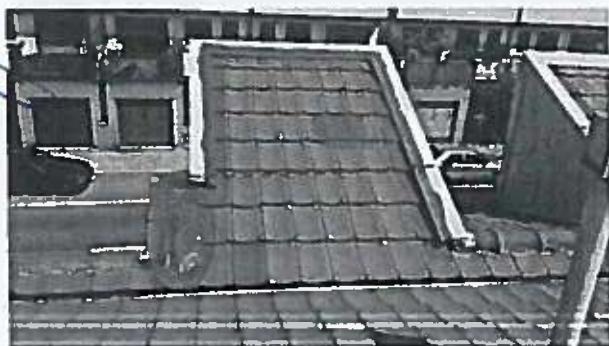
Inspeccionada la cubierta, se observan reparaciones realizadas con tela asfáltica autoprotegida y con pintura. Estas reparaciones alcanzan a sellado de pasos de cubierta, perímetro de la cubrición de teja y piezas rotas.

Imagen 7: Reparaciones realizadas en cubierta

Imagen 8: Humedad en la cocina, probablemente procedente del deficiente sellado de los pasos de cubierta

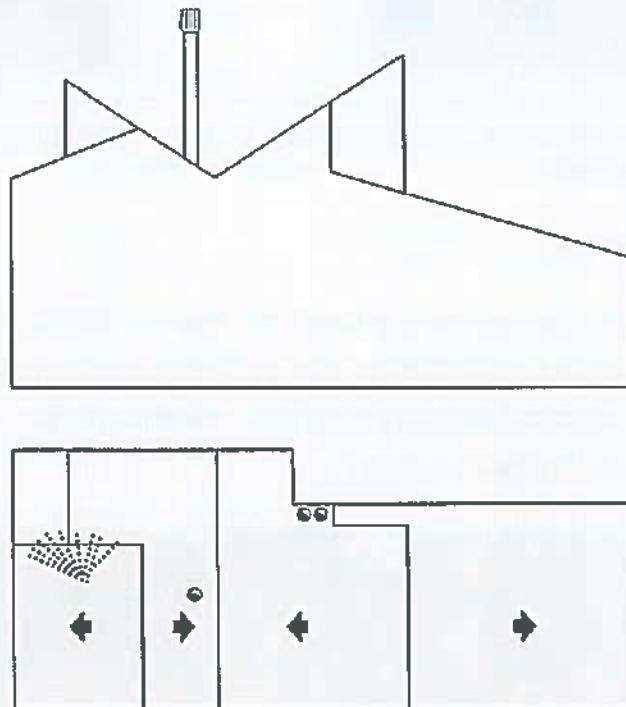
Imagen 9: Esquema de cubiertas de la vivienda. Punto singular probado

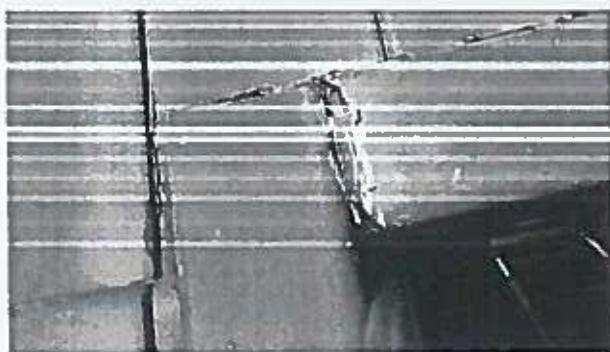
Se inspeccionan los puntos singulares que serán sometidos a la prueba. Se observan materiales de sellado de puntos singulares en mal estado de conservación, y reparaciones realizadas con cordones de silicona de la unión entre piezas.

Imagen 10: Juntas entre tejas rematadas con silicona. Estado defectuoso de la reparación

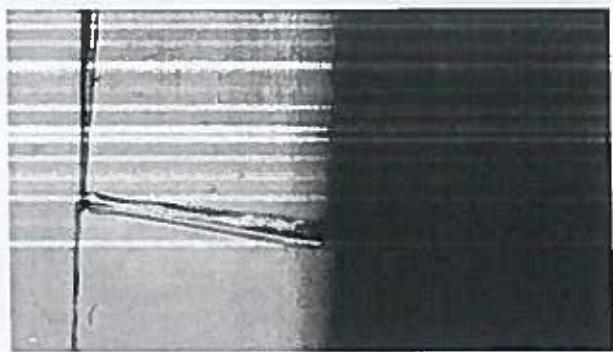
Imagen 11: Juntas entre tejas rematadas con silicona. Estado defectuoso de la reparación

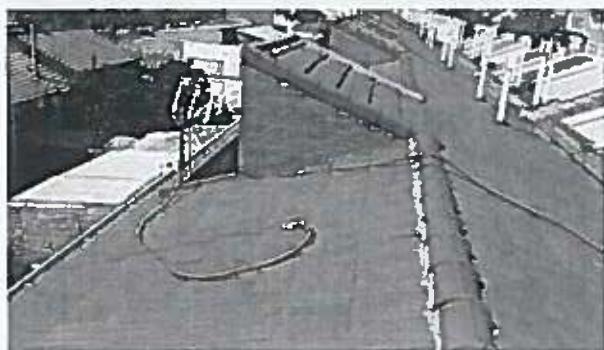
Además, se observa degradación del ladrillo caravista en zonas expuestas, presentando estos roturas y desconchones.

Imagen 12: Riego localizado en perímetro de solución constructiva de encuentro cubierta-fachada

Imagen 13: Impermeabilización punto singular y deterioro de ladrillo caravista

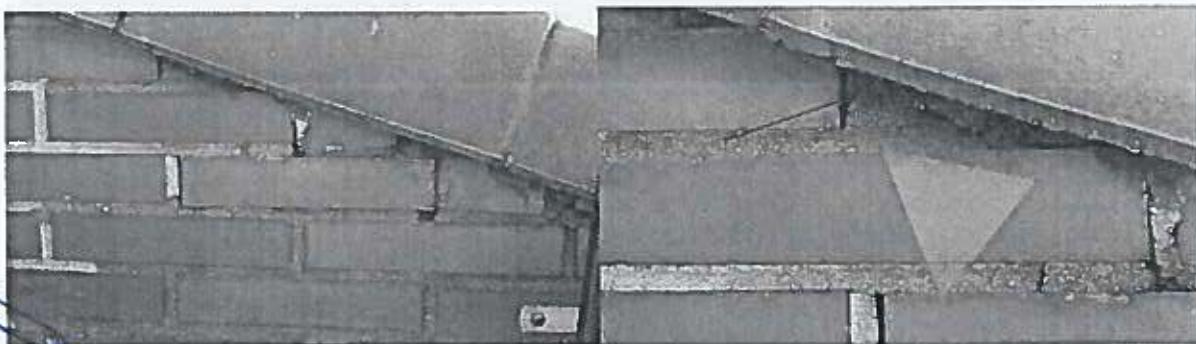
En el transcurso de la prueba, no se aprecia mancha de humedad en la zona de la habitación junto a la zona probada. Sin embargo se observa que aparece humedad bajo las tejas que protegen los puntos singulares. Por tanto, se concluye que se ha traspasado la cubrición de teja que forma la impermeabilización de la cubierta, provocando que la humedad se disperse por el paramento de ladrillo caravista.

Imagen 14: Se detecta humedad bajo las piezas singulares que protegen el límite de la cubierta.

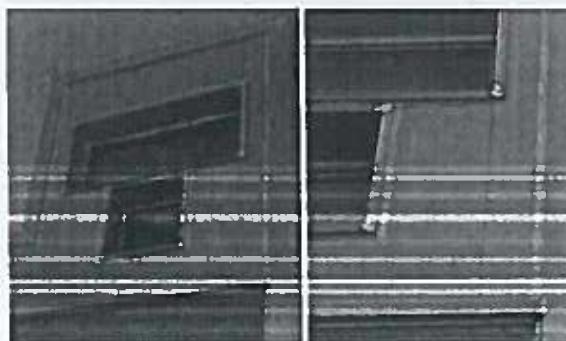
En el exterior de la fachada se observa que todas las uniones de las piezas metálicas que forman la solución de fachada se encuentran rematadas con mástico de silicona.

Imagen 16: Remate de uniones de piezas metálicas mediante mástico de silicona

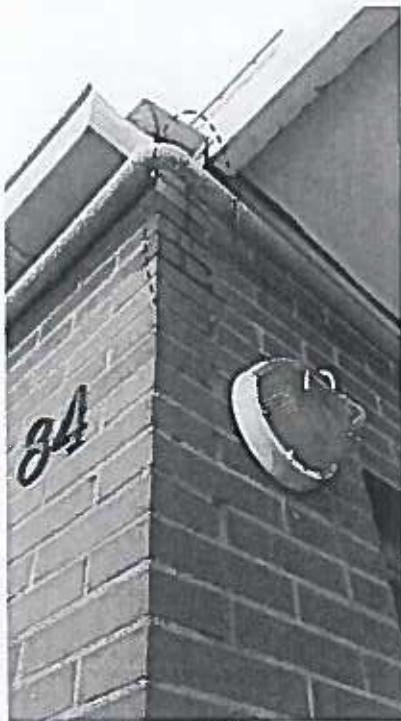
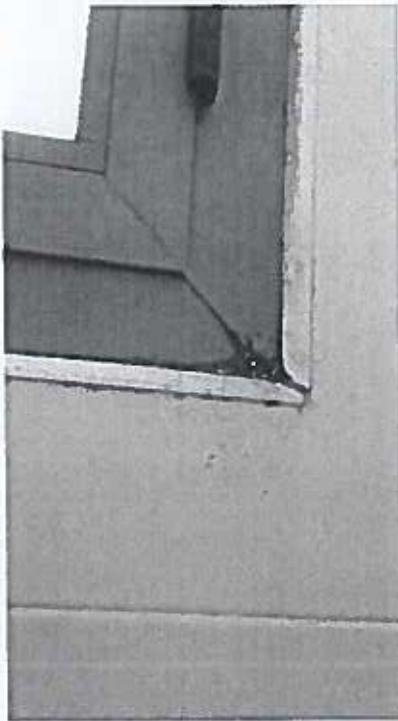
En el transcurso de la prueba no se observa aparición de filtración de agua al interior del baño. Sin embargo, si se observa que la evacuación de agua de la cubierta inferior es defectuosa, ya que aparece filtración de agua en la fachada junto al acceso de la vivienda.

Imagen 17: Aparición de filtración junto a la puerta de acceso a la vivienda

Imagen 18: No se observan filtraciones al interior de la fachada del baño

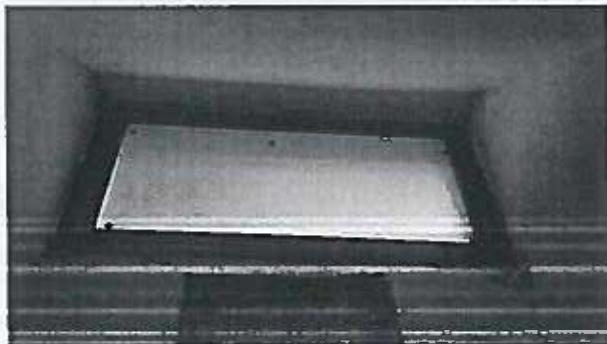
Se observan daños en la fachada del baño consistentes en mohos en el perímetro de la ventana. Esta ventana está ubicada sobre la bañera y el techo inclinado actúa de zona de acumulación de vapor de agua.

Imagen 20: Vista general de la ventana del baño sobre la bañera

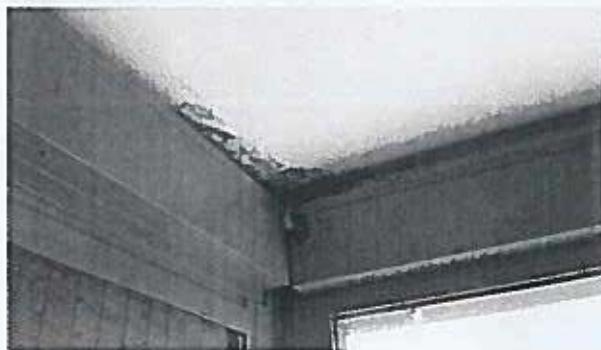
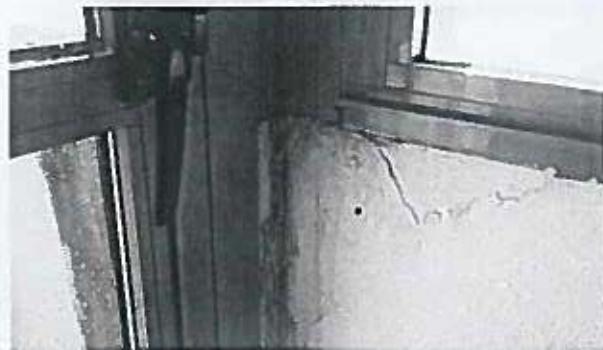
Por otra parte, en la habitación principal de la vivienda aparecen humedades en el encuentro entre techo y pared, en la zona de la ventana y la puerta de acceso a la terraza.

En esta zona, también se observan humedades en la zona inferior de la puerta de acceso al balcón.

Imagen 22: Humedades en el encuentro de techo, fachada y carpintería

Imagen 23: Humedad en la zona de la puerta de acceso al balcón

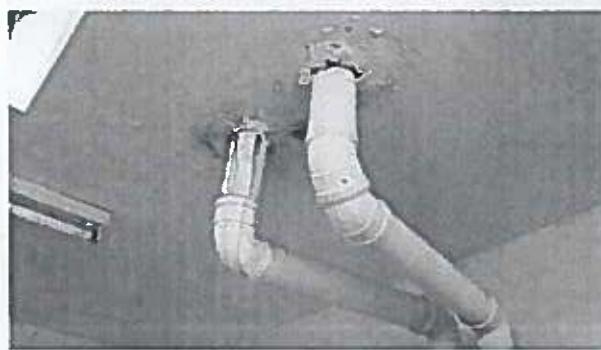
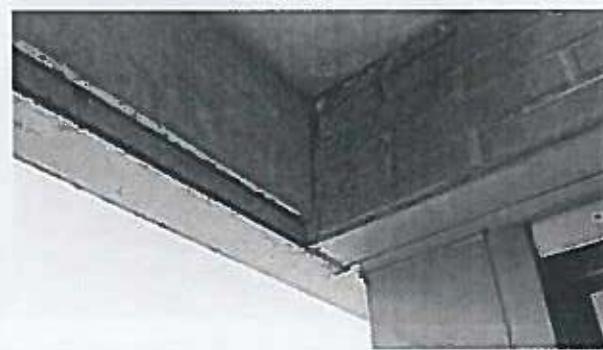
En la zona de la cocina, se observan manchas de humedad en el entorno de la chimenea de la caldera.

Imagen 24: Humedades en cocina, pasos de chimeneas

Imagen 25: Dintel en zona de ventanas del dormitorio principal

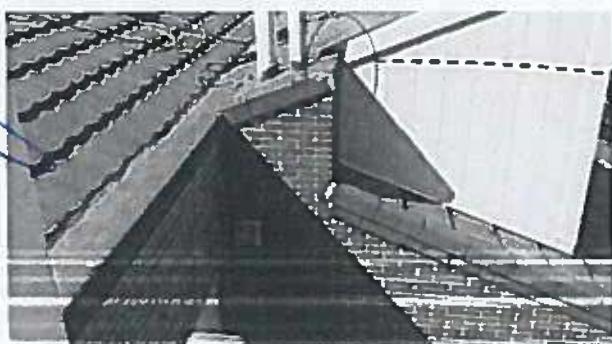
Inspeccionada la cubierta, se observan reparaciones realizadas con tela asfáltica autoprotegida y con pintura. Estas reparaciones alcanzan a sellado de pasos de cubierta, perímetro de la cubrición de teja y piezas rotas.

Imagen 27: Defectos en puntos singulares

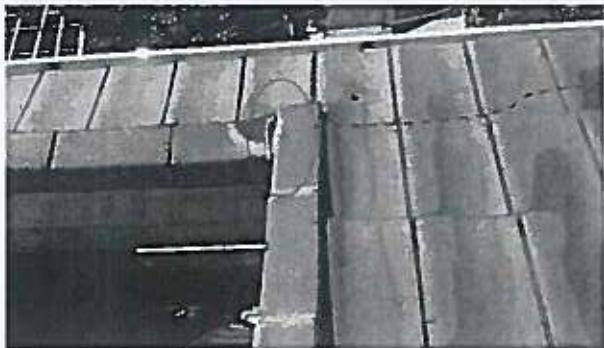
Imagen 29: Defectos en puntos singulares (balcón)

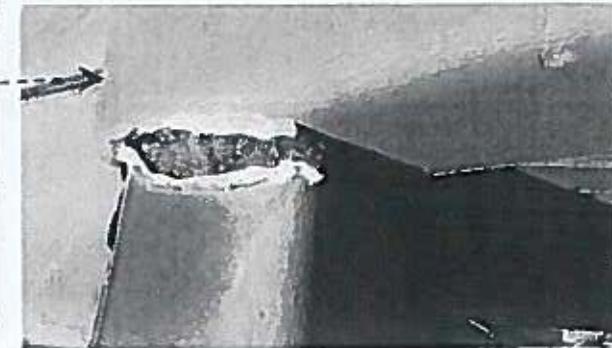
Imagen 30: Detalle de esquina

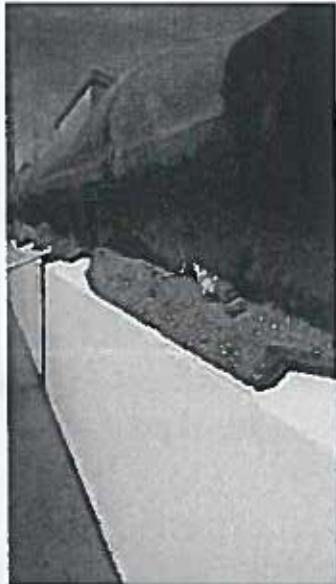
Imagen 31: Recibido del canalón. Presencia de mortero conectando entre canalón y cubierta

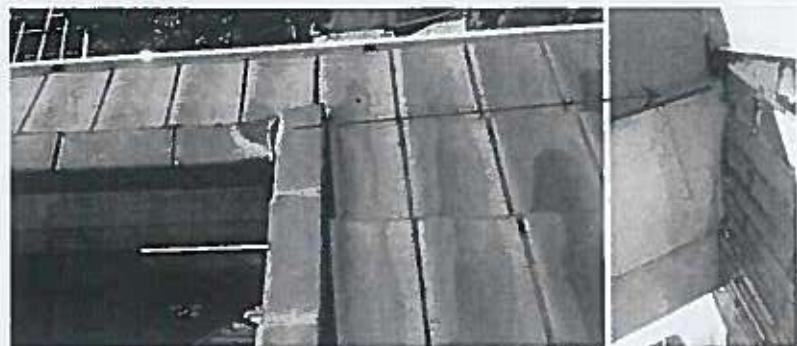
En el transcurso de la prueba en la zona de la habitación, no se aprecia mancha de humedad en el interior de la habitación junto a la zona probada. Sin embargo, si se observan deficiencias en la evacuación de agua de la cubierta.

Imagen 32: Se detecta acumulación de agua humedad bajo puntos singulares que protegen el límite de la cubierta.

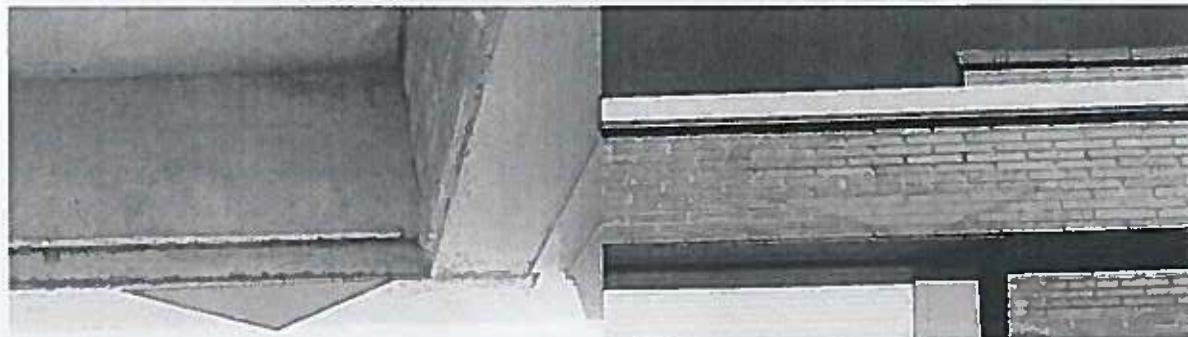
Imagen 33: Se detecta deficiente evacuación de agua de la cubierta en la zona de la habitación (zona defecto canalón) se observan filtraciones de agua en los dinteles (probablemente por esto, se encuentran oxidados).

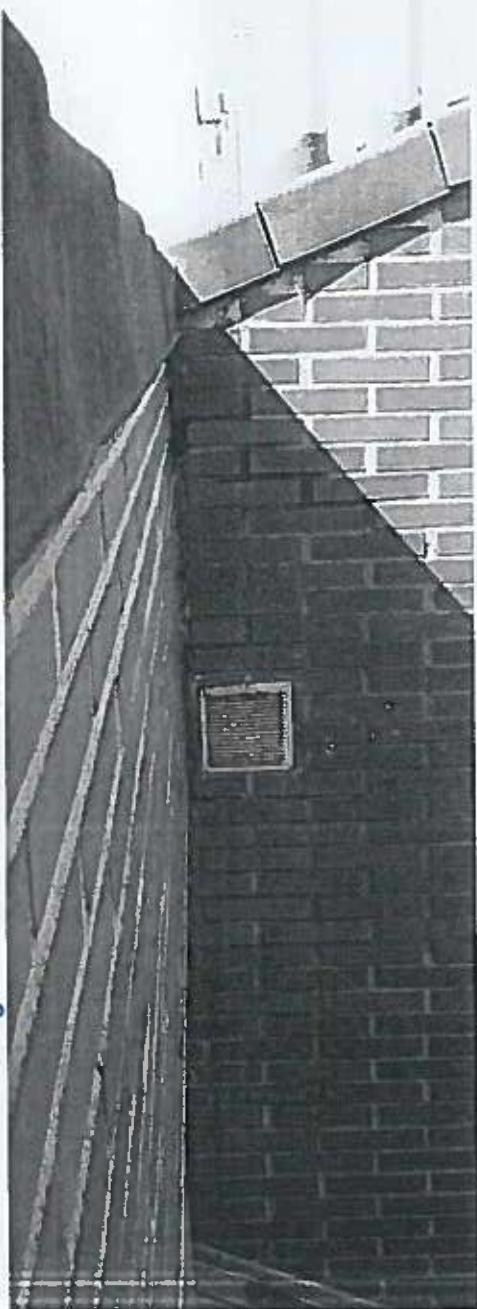
En lo que respecta a la zona de pasos de chimeneas, transcurridos 25 minutos desde el comienzo de la prueba, aparecen filtraciones de agua en la zona de la cocina (humedades en el perímetro del lucernario) y filtraciones de agua entorno al dintel de la puerta de acceso.

Imagen 34: Humedad en fachada junto a chimenea

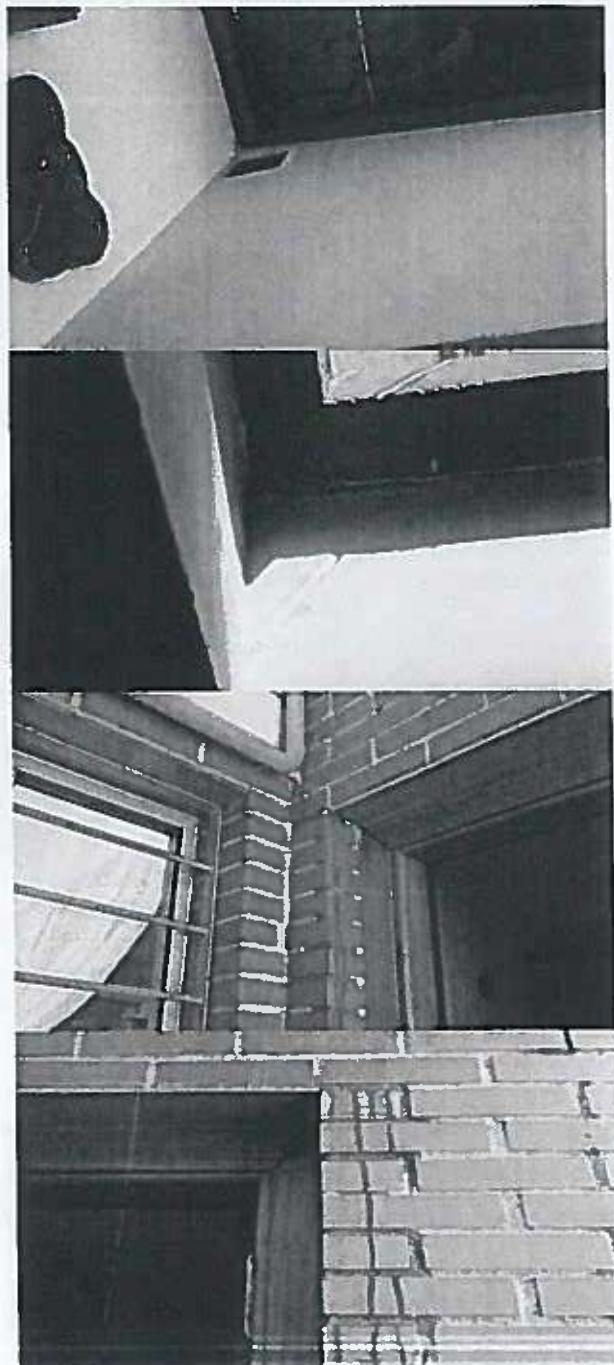
Imagen 35: Detalles de humedades y filtraciones provocadas

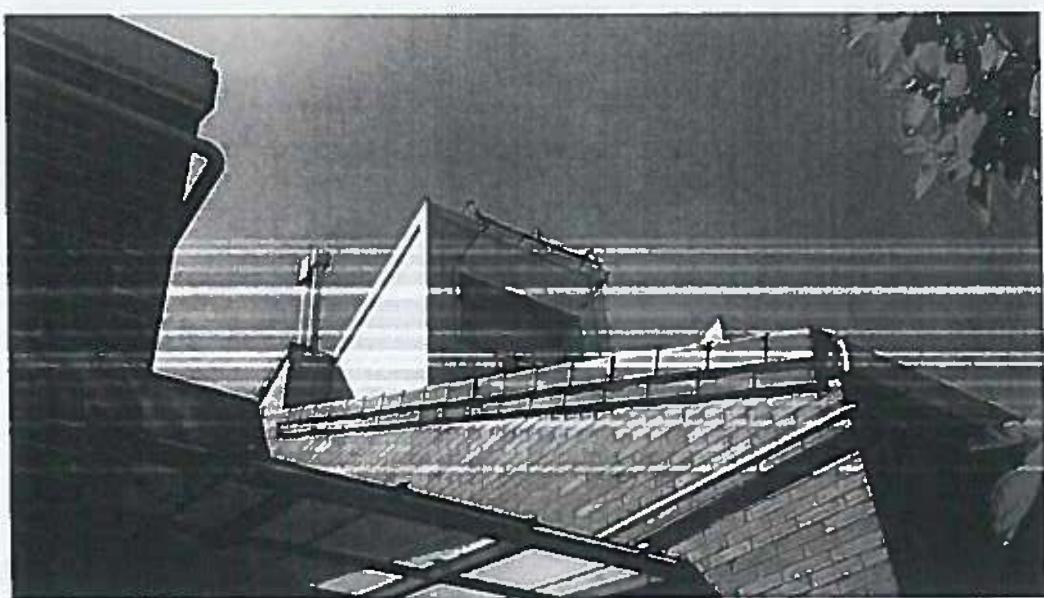
No se observa daño o desperfecto alguno en la solución de fachada.

Imagen 37: Prueba de estanqueidad en fachada del baño

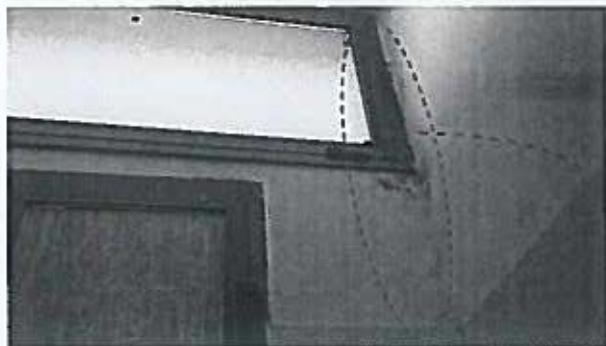
Imagen 38: Zona de fachada baño

Transcurridos 15 minutos desde el comienzo de la prueba, se observa la aparición de filtraciones de agua al interior de la fachada. Esta se detecta en los perímetros de la carpintería.

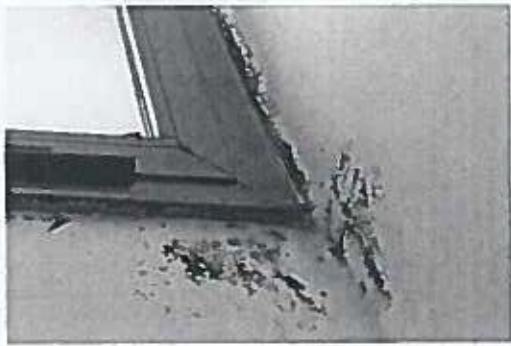
Imagen 39: Detalles de filtraciones provocadas
