**CONTRATO MENOR DE OBRAS PARA LA REPARACION DE ELEMENTOS
DAÑADOS POR HUMEDADES Y CONDENSACIONES EN DIFERENTES
PUNTOS DE LAS VIVIENDAS SITUADAS EN LA CALLE MACIZO DE
GREDOS, 84 Y 106 EN LA CIUDAD DE VALLADOLID**

5. VIVIENDA EN MACIZO DE GREDOS NÚMERO 84

5.1. INSPECCIÓN DE LA VIVIENDA

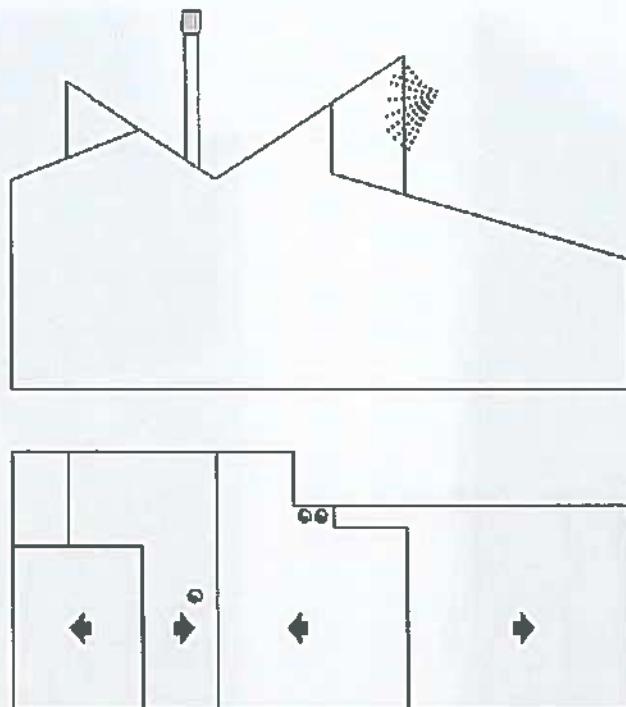
Imagen 15: Esquema de cubiertas de la vivienda. Punto singular probado en fachada baño

En el exterior de la fachada se observa que todas las uniones de las piezas metálicas que forman la solución de fachada se encuentran rematadas con mástico de silicona.

En el transcurso de la prueba no se observa aparición de filtración de agua al interior del baño. Sin embargo, si se observa que la evacuación de agua de la cubierta inferior es defectuosa, ya que aparece filtración de agua en la fachada junto al acceso de la vivienda.

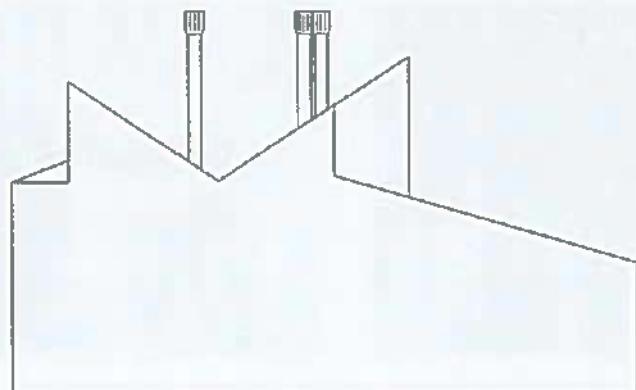
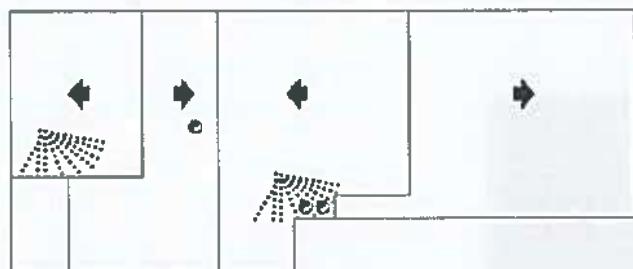
Imagen 26: Esquema de cubiertas de la vivienda. Puntos singulares probados

Se prueban puntos singulares de la cubierta inclinada. En concreto se prueba el encuentro entre cubierta inclinada y paramento vertical de fachada y puntos singulares de remate de cubierta adyacentes.

Inspeccionada la cubierta, se observan reparaciones realizadas con tela asfáltica autoprotegida y con pintura. Estas reparaciones alcanzan a sellado de pasos de cubierta, perímetro de la cubrición de teja y piezas rotas.

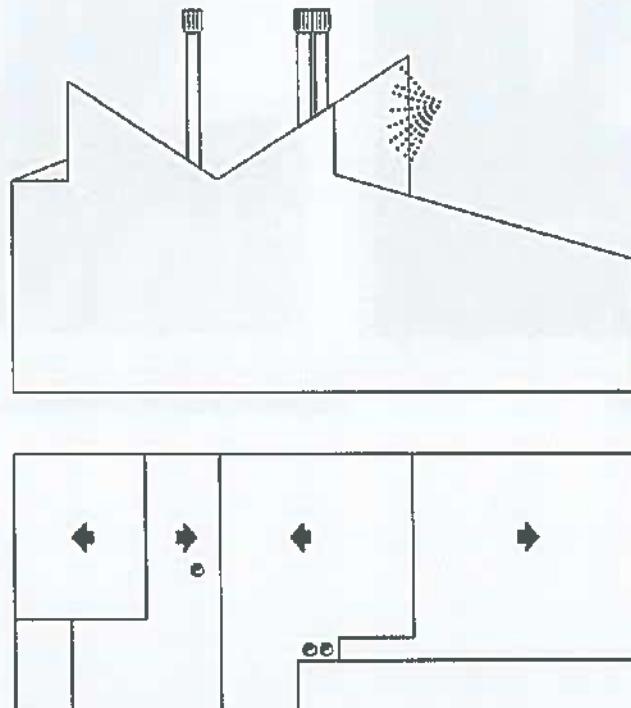
Imagen 36: Esquema de cubiertas de la vivienda. Punto singular probado en fachada baño

No se observa daño o desperfecto alguno en la solución de fachada.
